## Bericht 2018\_038

Bauflächenprüfung Gemeinde Stegen, Ortsteil Oberbirken

**Projekt:** Bauflächenprüfung  
Gemeinde Stegen, OT Oberbirken

**Auftragsnummer:** 2018\_038

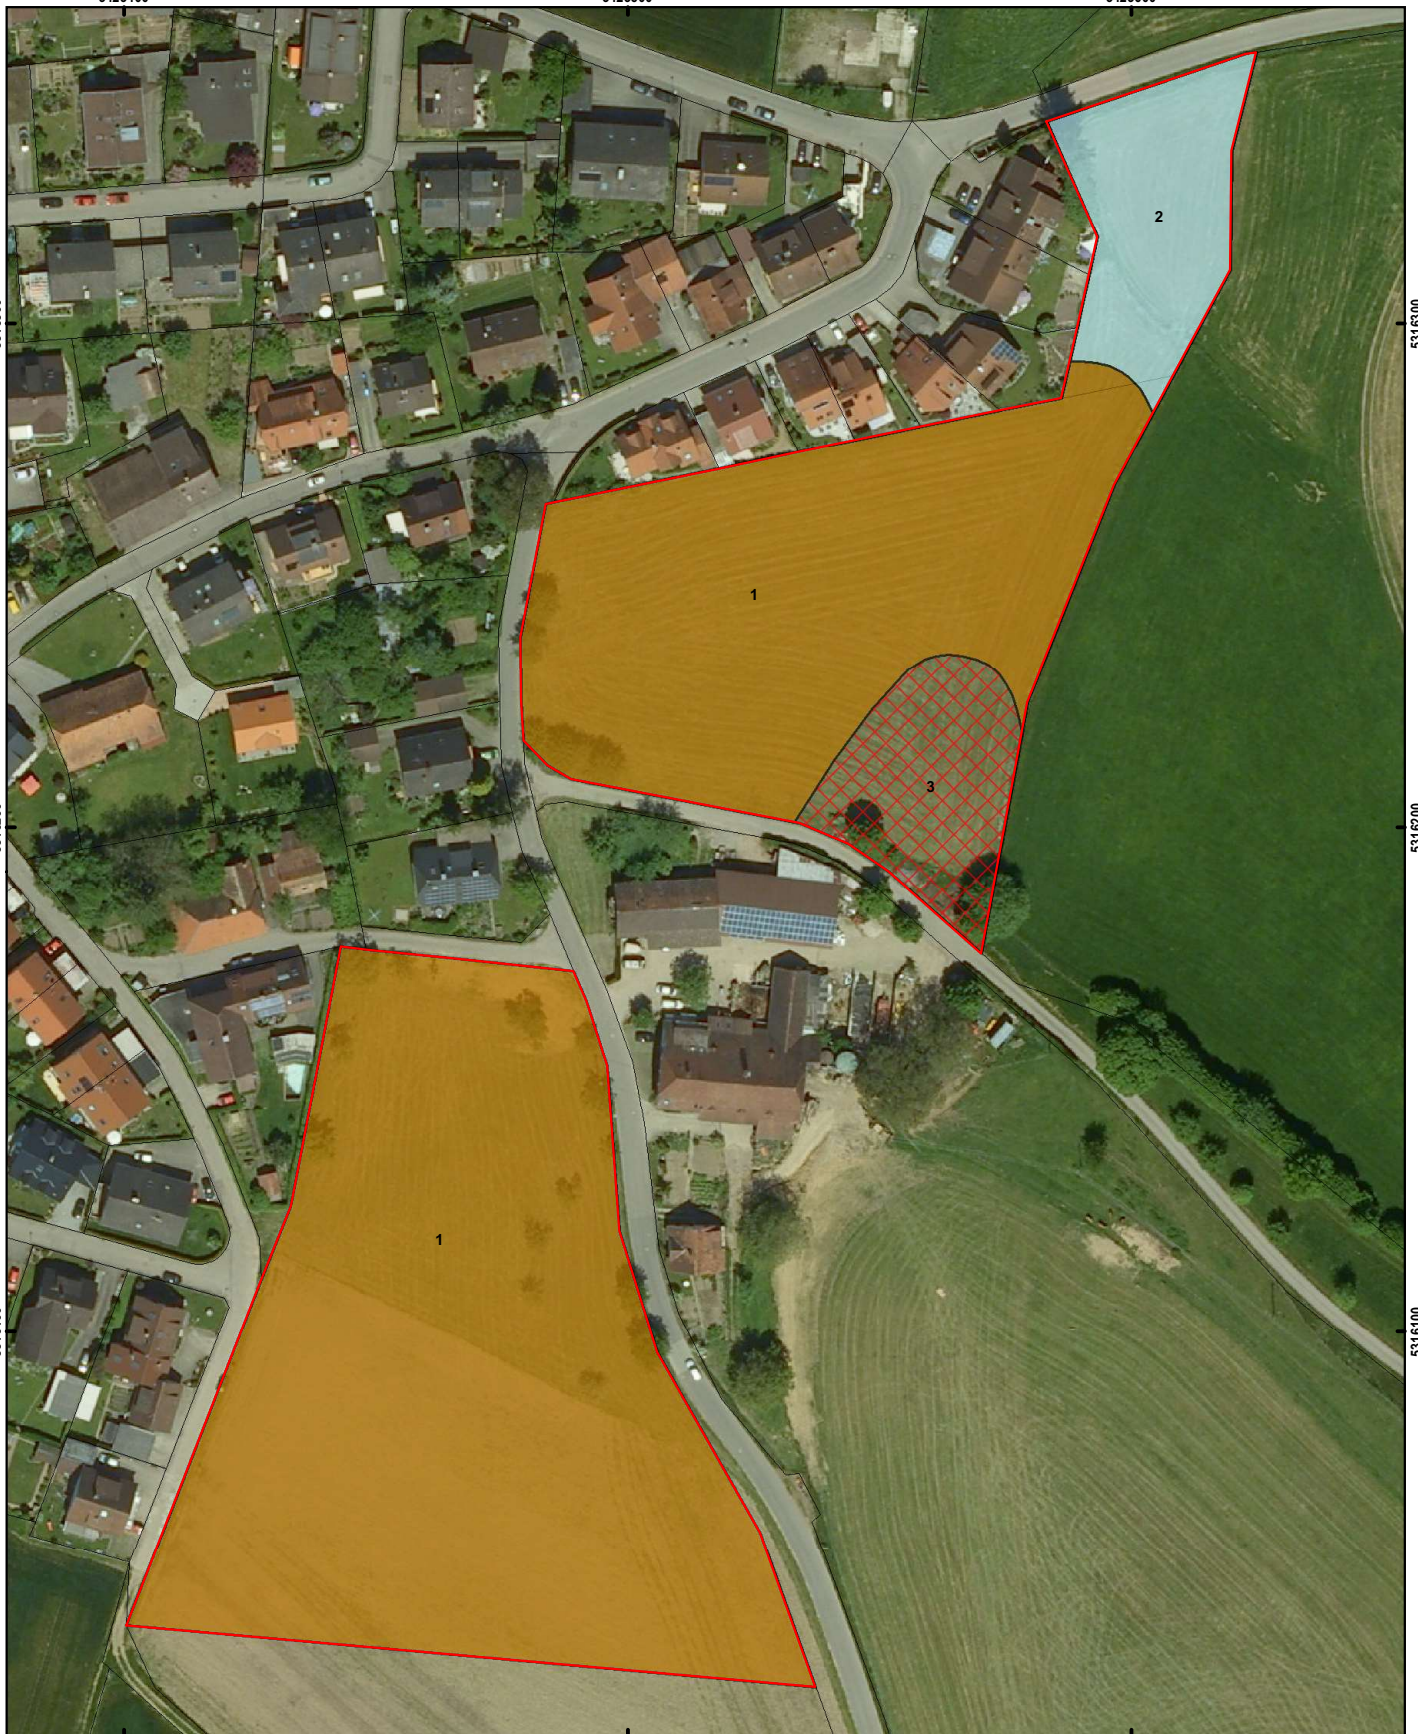
**Bauflächenprüfung Stegen Oberbirken**  
Geologische Einheiten

1 Niederterrasse aus würemzeitlichen Schottern
-

2 Auenbereich aus holozänen Sedimenten
-

Auffüllung
-

Die untersuchten Flächen wurden aus geologischer Sicht in 3 Bereiche unterteilt: Niederterrasse, holozäne Abschwemmassen und Auffüllungen (vgl. auch Kap. 3 und 4). Die angetroffenen Schichten werden geotechnisch wie folgt eingestuft (vgl. auch Anlage 2):

Das untersuchte Gebiet kann geologisch- hydrologisch in 3 Bereiche unterteilt werden: Niederterrasse (Bereich 1), holozäne Abschwemmassen (Bereich 2) und Auffüllungen (Bereich 3).

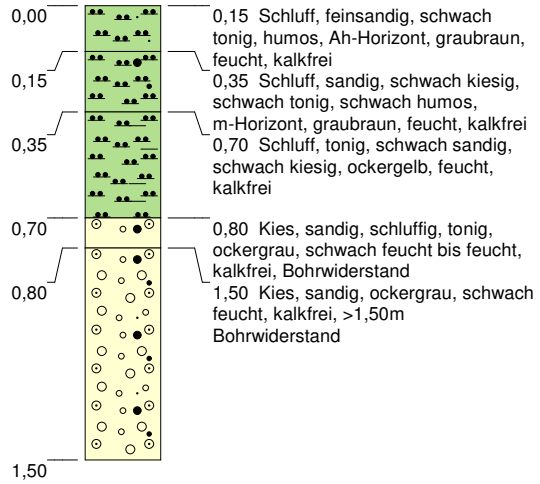
### RKS 3

<b>büro für boden + geologie</b>
<b>Bohrung:</b> RKS 3		
Auftraggeber: Bauamt Gemeinde Stegen	Rechtswert: 0	
Bohrfirma: solum, büro für boden und geologie	Hochwert: 0	
Bearbeiter: Y.Häring	Ansatzhöhe: 0,00m	
Datum: 18.04.2018	Endtiefe: 1,50m

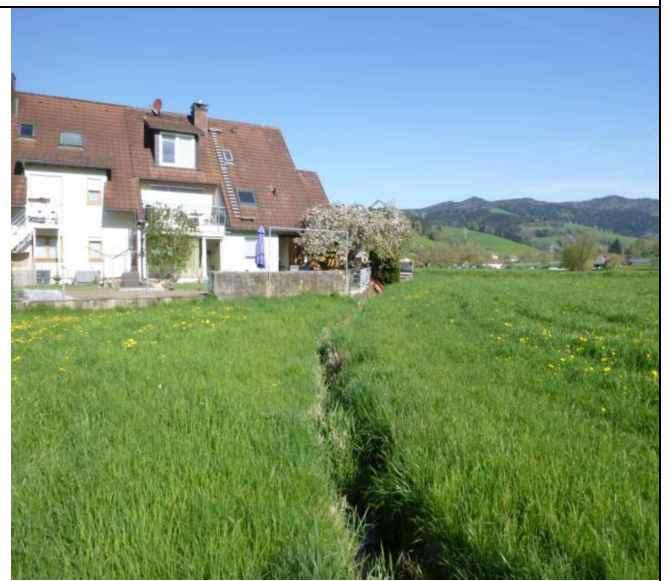
Bereich 2 besteht aus holozänen Ablagerungen, die durch einen Graben, der in den Rechtenbach mündet, entwässert werden (RKS7). Es handelt sich um einen Bereich mit relativ kleinem Einzugsgebiet. Nach Hochwassergefahrenkarte ist das Einzugsgebiet des Rechtenbachs (sieht man von seiner Einmündung in den Eschbach bei Stegen ab) nicht von flächenhaften Überflutungsereignissen gefährdet, und damit auch nicht die untersuchten Flurstücke auf Gemarkung Oberbirken ([https://www.breisgau-hochschwarzwald.de/pb/site/Breisgau-Hochschwarzwald/get/288582/HWGK\\_UF\\_M100\\_172020.pdf](https://www.breisgau-hochschwarzwald.de/pb/site/Breisgau-Hochschwarzwald/get/288582/HWGK_UF_M100_172020.pdf)). Der Rechtenbach ist als Gewässer II. Ordnung in der Gewässerordnung BW geführt (<http://udo.lubw.baden-wuerttemberg.de/public/pages/map/default/index.xhtml>).

Abb. 8: Stegen-Oberbirken, Verlauf Fließgewässer  
Bereich 2  
(Foto: Buck, 19.04.2018)
